Проблемы, возникающие при восстановлении церквей на примере церкви села Петровка

А.И. Москаленко

Южный федеральный университет, Ростов-на-Дону

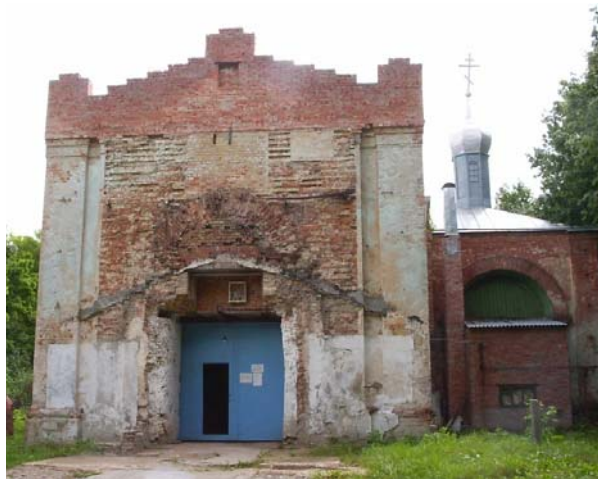
Здание церкви имеет три входа: с севера - главные врата, ведущие от источника, с запада - в притвор и моленный зал, и вспомогательные врата, ведущие в южный придел. Входы в здание и углы церкви оформлены пилястровыми порталами. Выявлены деструкция кирпичной кладки западного фасада и вымывание швов (рис.1.). Утрачены портал и дверные полотна фасада. В ходе восстановительных работ фасадная стена (западный фасада) надстраивается (аттик), заменяется дверное полотно на филенчатое, демонтируется козырек.

Рис.1. Состояние здания церкви в 2004г. (западный фасад)

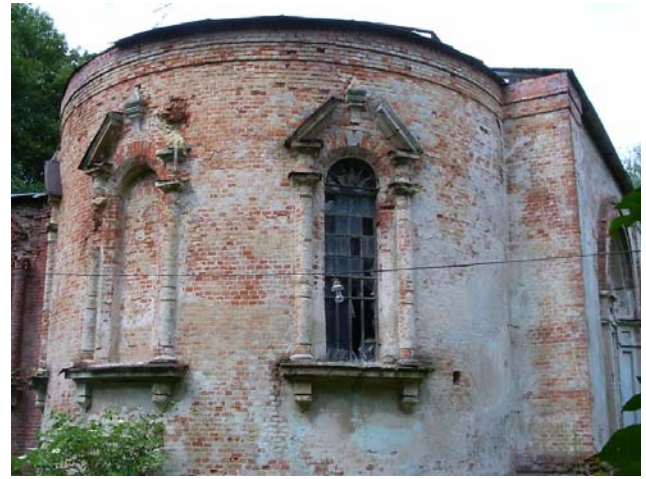
фиксируют вертикальные оси простенков между ними. Сверху полуколонны объединены треугольными разомкнутыми сандриками. Оконные проемы и ниши абсиды имеют сходное оформление (рис.2.).

Рис.2. Восточный фасад церкви (2004 г.)

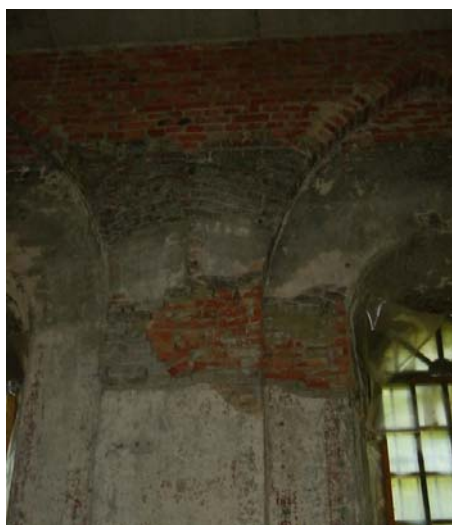
Горизонтальное членение фасадов, подчеркивает венчающий карниз церкви, выложенный из нескольких нависающих друг над другом рядов «поробрика». Окна и фрамуги дверей северного придела снабжены кованными металлическими решетками, ажурного, геометрического рисунка. Частично сохранилось расстекловка оконных проемов. В оконных проемах абсиды выбиты стекла. В ходе восстановительных работ предложено восстановить заполнение оконных проемов с сохранением первоначальной расстекловки и заменой выбитого стекла (рис.3.).

Рис.3. Стены трапезной. Вид изнутри (2004 г.).

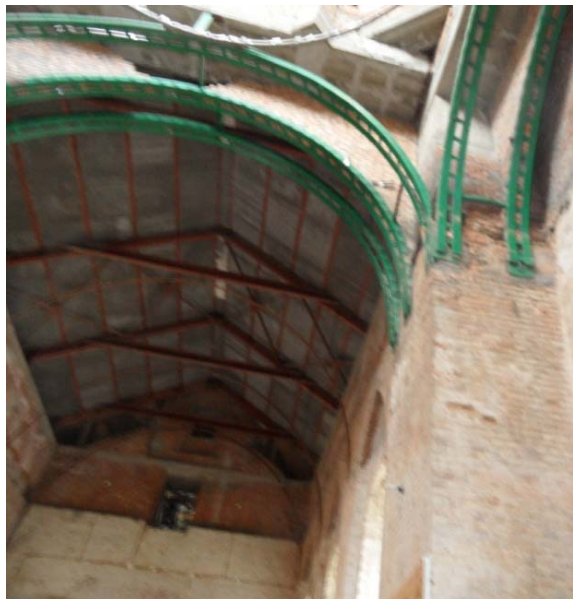
К сожалению не все конструкции удастся восстановить в первоначальном виде с использованием сходных материалов. Выполнение заново кирпичных

рис.4. Потолок трапезной и подпружные арки

подпружных арок (разрушены в 1958÷60 гг.) невозможно, так как отсутствуют каменщики, умеющие выполнять подобные работы. Для устройства подпружных арок под барабан предусмотрены балки стальные (полуциркульного очертания); арки штукатурные (по сетке на направляющих по полуциркульным балкам) (рис.4.).

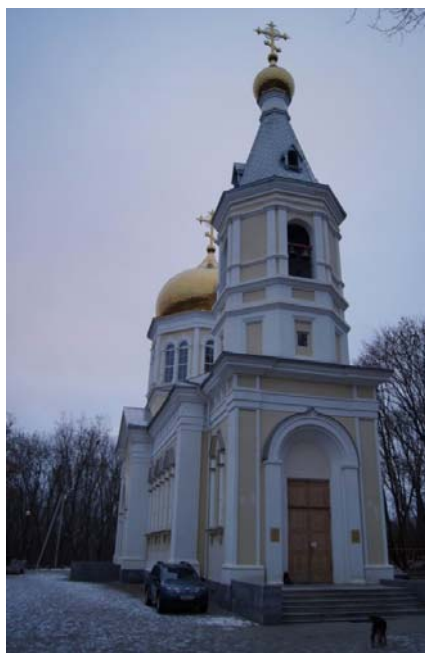
Руководила проектными работами архитектор Бегалова С.И., научное руководство осуществляла архитектор Волошинова Л.Ф. Работы по восстановлению наружного облика здания во многом закончены (рис.5). Сейчас выполняются работы по благоустройству и озеленению территории. [7], [8]

Рис.5. Внешний вид церкви в 2014 г.

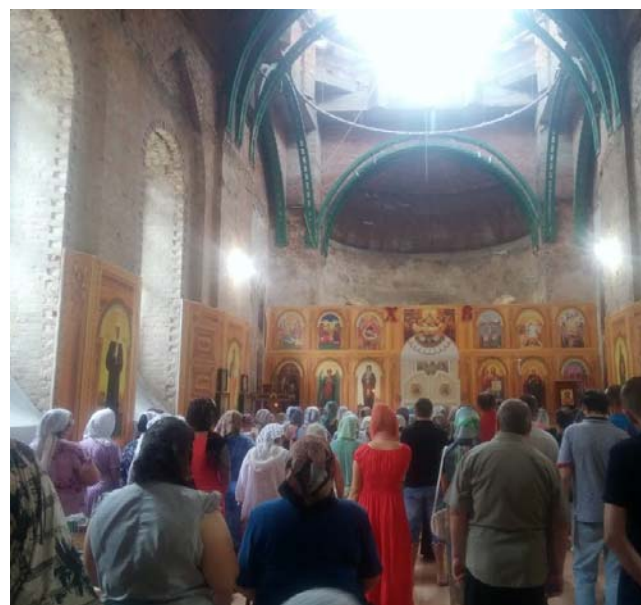
Работы по внутренней отделке церкви практически только начаты (работы ведутся на средства от пожертвований) (рис.6.). Внутренние стены оштукатурены, первый ярус частично отделан. Привезен и установлен новый иконостас.

рис.6. Современное состояние интерьеров
